Data raportu 2013.01.21

Firma "Nazwa firmy" Sp. z o.o.
Adres ...
 ...

Klient PPHU xxxx
Adres siedziby ul. Słoneczna 3, 53-317
 Dolina Cienia

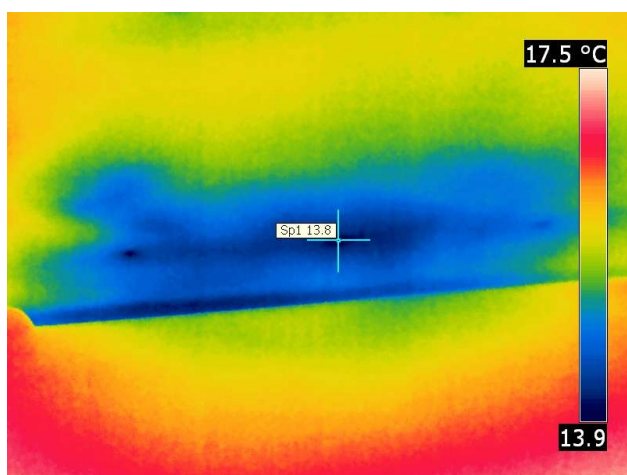
Model kamery	FLIR T640
Data obrazu	2013.01.18 08:57:03
Nazwa obrazu	garderoba.jpg
Emisyjność	0,91
Temperatura otoczenia	20,0 °C
Odległość obiektu	3,0 m

Pomieszczenie garderoby. Brak ciągłości izolacji. Możliwość skraplania pary wodnej. Obniżenie komfortu cieplnego pomieszczenia.

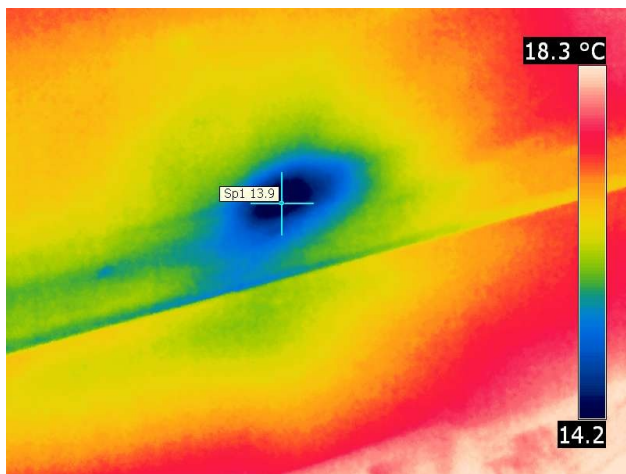
Model kamery	FLIR T640
Data obrazu	2013.01.18 08:58:09
Nazwa obrazu	garderoba 2.jpg
Emisyjność	0,91
Temperatura otoczenia	20,0 °C
Odległość obiektu	1,0 m

Pomieszczenie garderoby. Brak ciągłości izolacji. Możliwość skraplania pary wodnej. Obniżenie komfortu cieplnego.

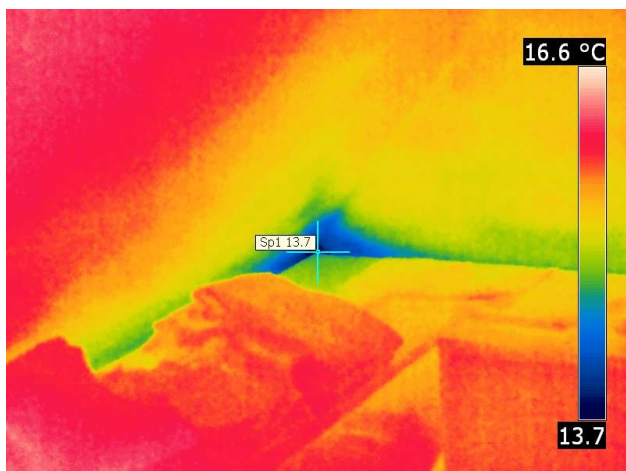
Model kamery	FLIR T640
Data obrazu	2013.01.18 08:55:10
Nazwa obrazu	garderoba naroże.jpg
Emisyjność	0,91
Temperatura otoczenia	20,0 °C
Odległość obiektu	1,5 m

Naroże pomieszczenia garderoby. Brak ciągłości izolacji. Możliwość skraplania pary wodnej. Obniżenie komfortu cieplnego pomieszczenia.

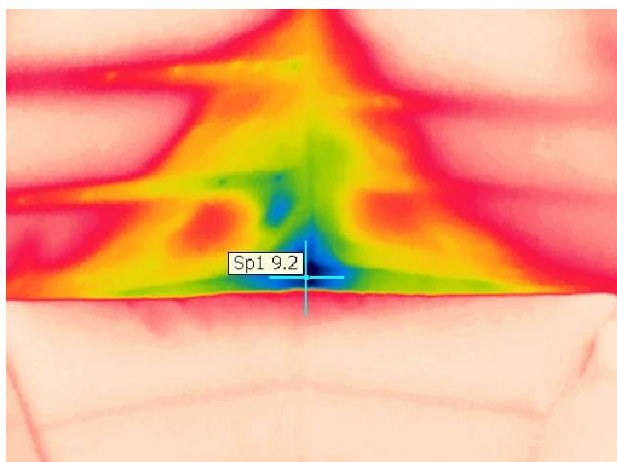
Model kamery	FLIR T640
Data obrazu	2013.01.18 09:01:00
Nazwa obrazu	IR_0750.jpg
Emisyjność	0,91
Temperatura otoczenia	20,0 °C
Odległość obiektu	3,0 m

Naroże pomieszczenia "siłowni" za kanapą. Brak ciągłości izolacji. Możliwość skraplania pary wodnej. Obniżenie komfortu cieplnego pomieszczenia.
